# 東立テクノクラシー管理型最終処分場(仮称) 整備事業に係る環境保全対策書 説明会

株式会社 東立テクノクラシー

# ■ 処分場の概要

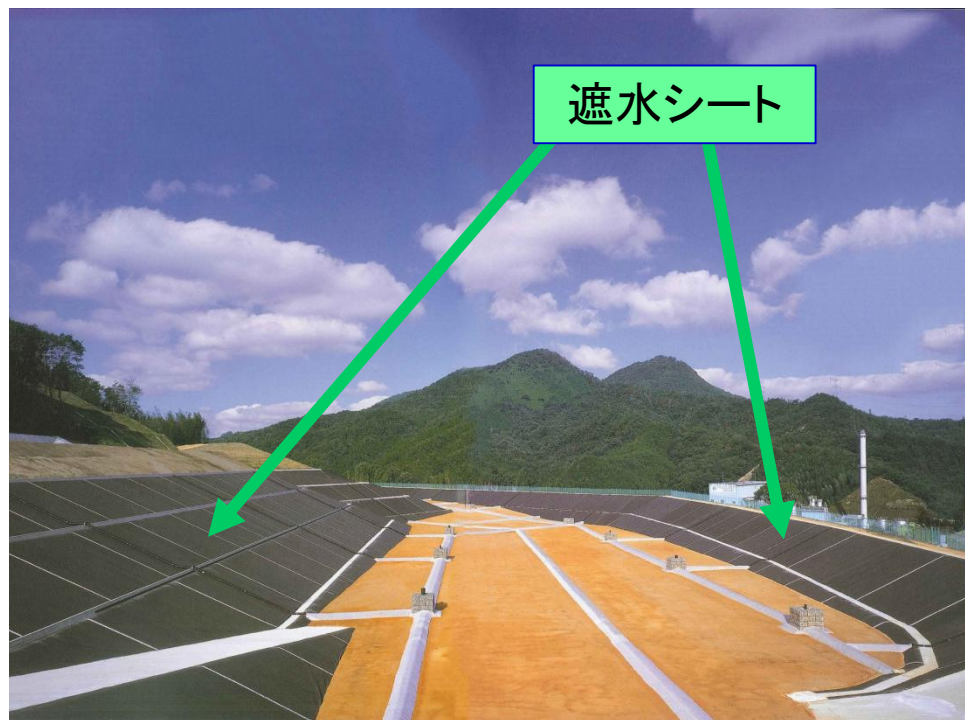
## 遮水工事

水を漏らさない埋立地という  
器を完成させる特殊工事です。  
巻物のシートを運搬して、現地  
で敷設、接合を行う、静かな  
作業です。

⇒2重の遮水シートを  
敷設し、遮水シートの  
**接合部は全数検査**  
します。

また、電氣的漏水検知  
システムの設置も行います。

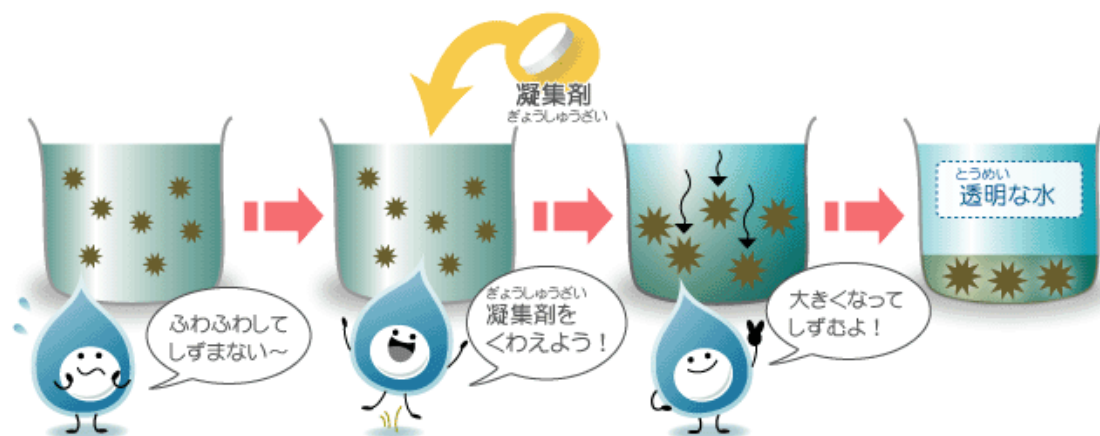
# ■ 凝集沈殿処理プロセス

凝集剤と呼ばれる薬品を加え、汚れや沈みにくい汚れを凝固・凝集させ、汚れを除去します。

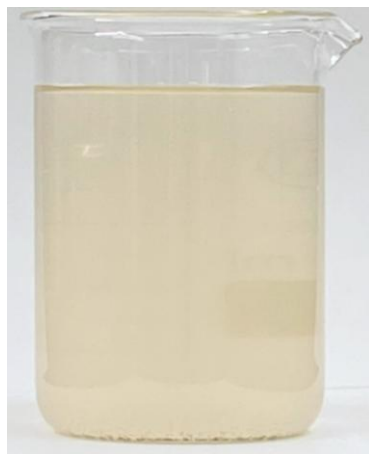
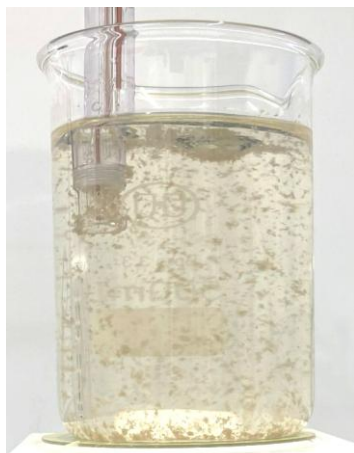
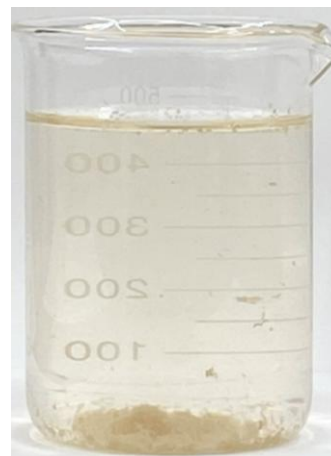
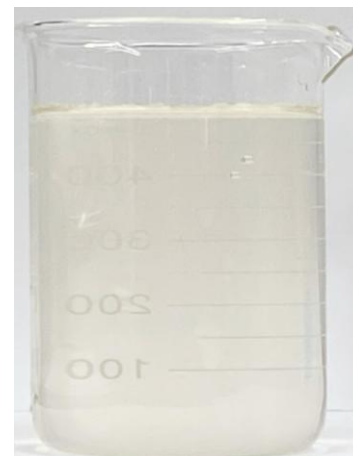
# ■ 凝集沈殿処理プロセス処理水

各プロセスで水は写真のようになります。

原水

凝集中

凝集後

凝集沈殿処理水

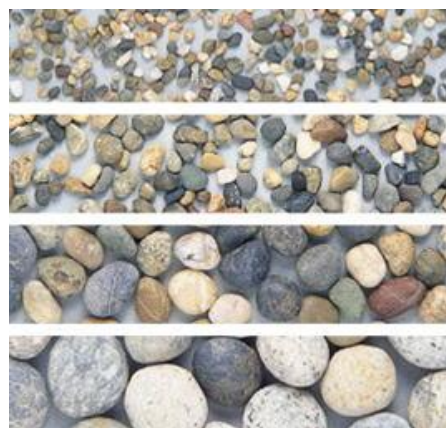
# ■ 砂ろ過処理プロセス

第2凝集沈殿処理プロセスで沈まなかった細かな物質を、砂のフィルターで除去します。

ろ材 0.4～0.6mm

ろ材 0.6～1.0mm

支持ジャリ

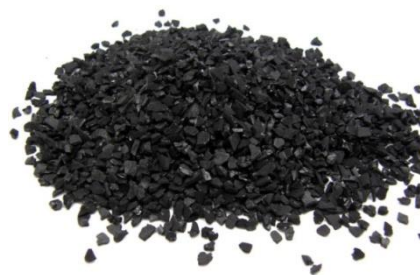
## ■ 高度処理(活性炭)プロセス

砂ろ過処理プロセスまでで、  
除去しきれなかった微量の  
汚れや色を活性炭により  
除去します。

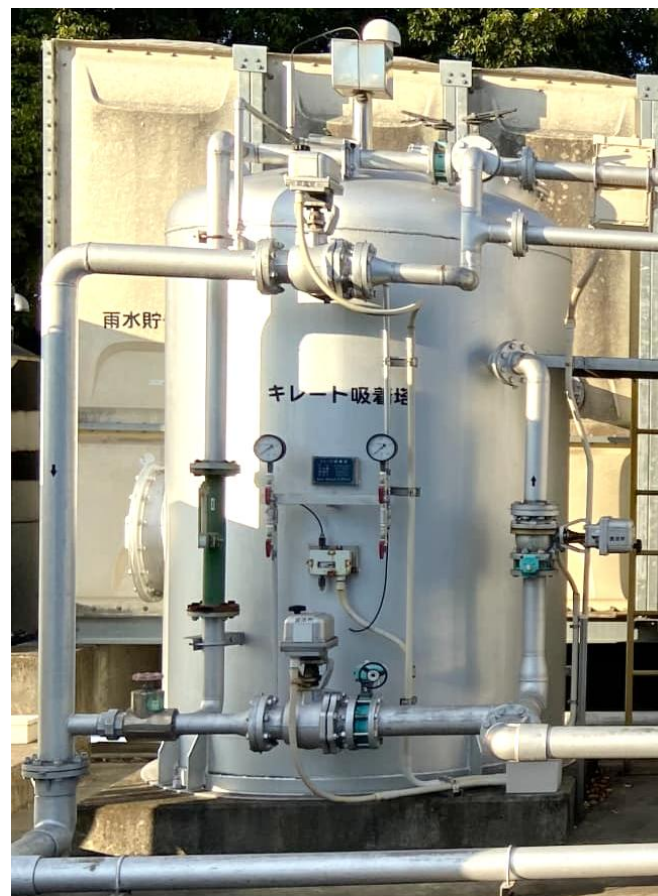
## ■ 高度処理(キレート処理)プロセス

金属は、凝集沈殿処理により除去されますが、バックアップとして、金属を吸着処理する「金属用キレート」を設置します。

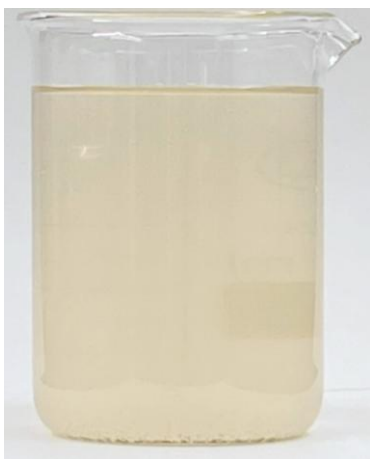
## ■ 処理水比較

各種処理により浸出水は、写真のようにきれいになります。

原水

凝集沈殿後

ろ過後

処理水

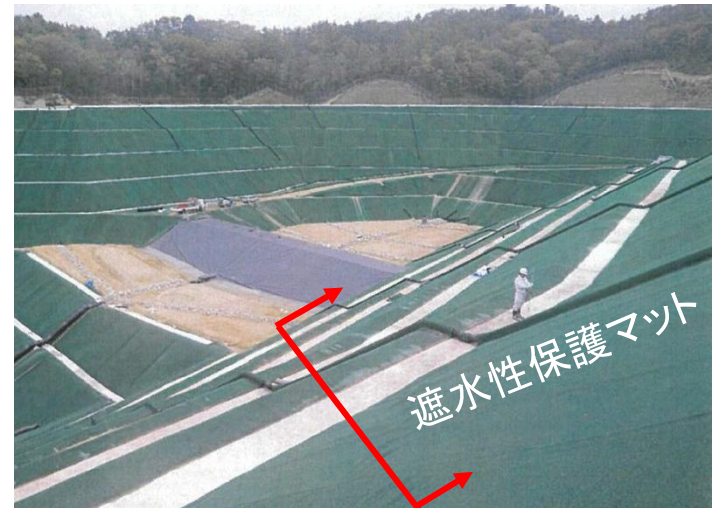
地下水集水管  $\phi 200$

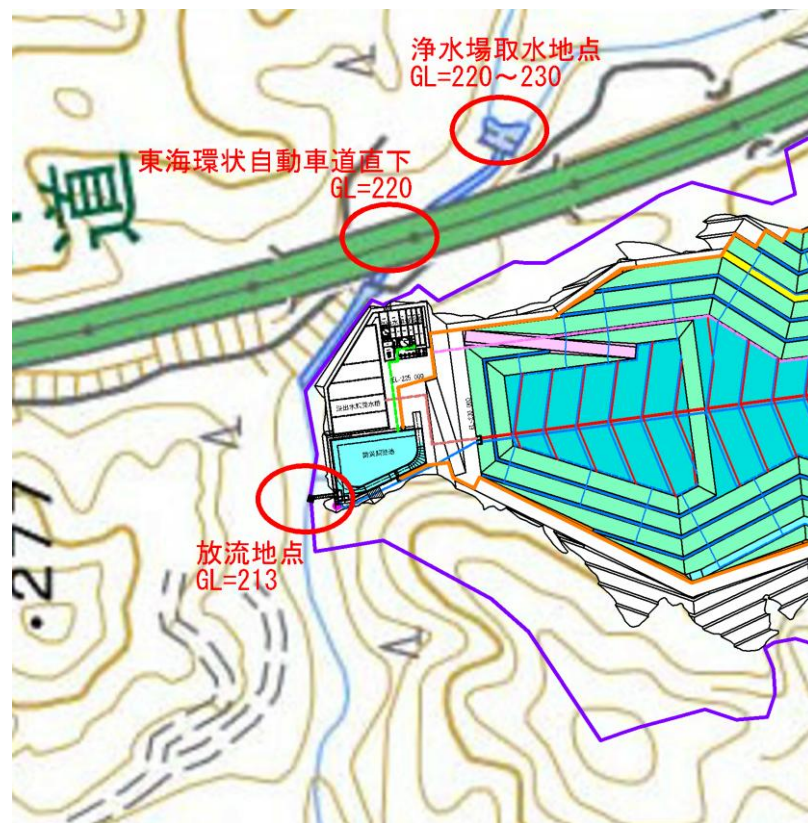
## ■ 水源に対する調査結果

放流位置の上流側に馬ヶ城浄水場取水地点である西谷取水場がある。

- ・放流位置は取水地点より約150m下流となっている。
- ・放流地点と取水場の標高差は放流地点が約7m低くなっている。
- ・取水口に近接している計画地北側の法面に対する安定計算において基準を満たしている。

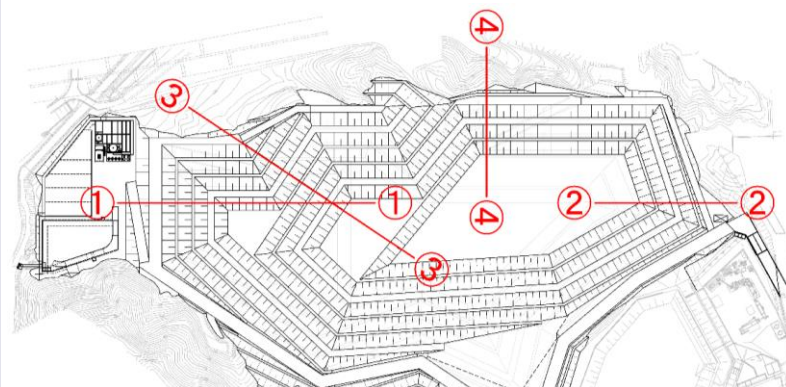
# 9.防災

→事業の実施による土地の安定性への影響は基準を満たしている。
